# 异戊橡胶装置流化床切刀的故障分析及改进

**摘要：**异戊橡胶后处理工序中，干燥机切刀（切粒机构）作为核心关键设备，其运行稳定性直接决定胶粒成型质量、干燥效果及生产连续性，对装置长周期高效运行具有重要影响。引进的进口干燥生产线，其切刀系统采用偏心式结构设计，自2014年开工以来，频繁出现切刀脱落、刀刃断裂、机架及电机底座振动、裂纹，切刀轴及轴承磨损等故障，多次导致后处理工序被迫停车，严重制约装置连续生产。本文针对切刀系统存在的两类核心故障，通过现场调研、受力分析及结构拆解，深入剖析故障产生的根本原因，针对性制定切刀固定方式、间隙调整、刀刃结构、轴承定位及机架加固等一系列改进措施，经实践验证，改进后的切刀系统运行稳定，彻底解决了切刀脱落及振动过大的问题，显著延长了设备使用寿命，实现了后处理工序连续稳定运行，为异戊橡胶装置整体生产效率提升提供了可靠保障。本文研究成果可为同类橡胶装置后处理切刀系统的优化改进提供参考借鉴。

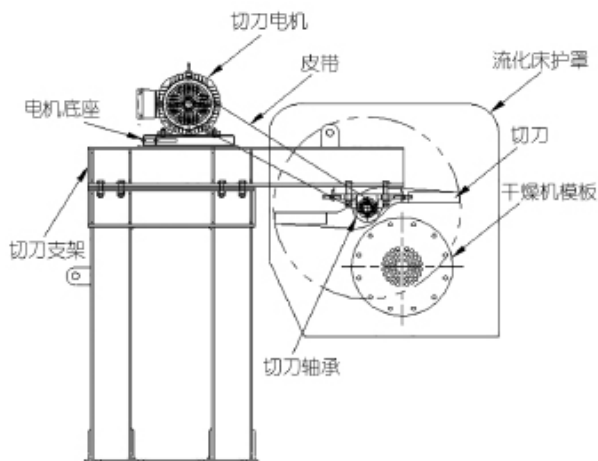
图1 切刀结构原理图

生产过程中，高温高压（160~200℃，2~8 MPa）的絮状胶条从干燥机模板模眼喷出后，瞬间与高速旋转的切刀接触，被快速切成均匀胶粒，胶粒直接掉入下方流化床进行冷却干燥，完成切粒工序。该切刀系统的结构示意图如图1所示。

该结构切刀为偏心式设计，即切刀轴与模板中心

缺点：一是切刀刀刃长度较长，且切胶过程中刀刃始终处于单边受力状态，受力不平衡，导致运行过程中振动幅度较大，不仅缩短切刀使用寿命，还会影响周边设备的稳定性；二是切刀旋转范围较大，流化床护罩内存在一定的死区，容易出现积胶、挂胶现象，长期积累会进一步加剧切刀振动，甚至导致切刀卡阻故障。

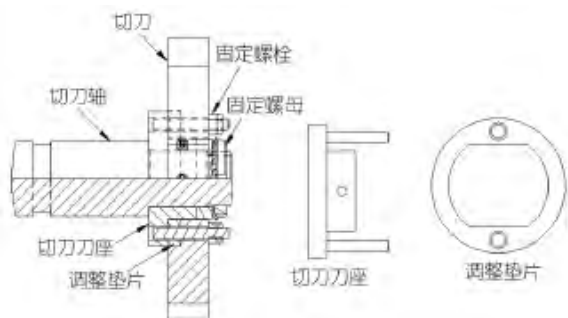
图2 切刀固定方式

原切刀的固定方式如图2所示，其结构设计存在明显缺陷：切刀刀座通过大螺母固定在切刀轴上，切刀本身则通过2个M8螺栓固定在刀座上，刀座与刀盘之间可通过增加调整垫片，调节切刀与模板之间的间隙，以适应不同生产工况的需求。

在实际生产过程中，从模板模眼喷出的絮状胶条处于高温高压状态（温度160~200℃，压力2~8 MPa），会对切刀产生较大的轴向冲击力和橡胶膨胀挤压力。经受力计算，2个M8螺栓的承载能力无法克服上述作用力，长期运行后，螺栓易出现疲劳断裂，进而导致切刀整体从刀座上脱落，掉入流化床内，引

发后处理工序紧急停车，不仅影响生产进度，还需拆解流化床取出脱落切刀，增加维护工作量和成本。

针对切刀固定方式存在的缺陷，通过受力和结构优化，制定了以下改进措施：将刀座和切刀轴加工为一个整体结构，取消原有的刀座与切刀轴分离设计，消除螺栓连接带来的承载隐患；在切刀轴端设置固定螺母，将切刀直接牢牢固定在切刀轴上，确保切刀与轴同步旋转，避免相对位移；切刀与刀座之间仍保留调整垫片，可根据生产需求灵活调整切刀与模板之间的间隙，保证切粒质量。改进后的切刀固定方式如图3所示，该结构彻底解决了螺栓承载不足的问题，切刀与切刀轴成为一个整体，能够有效承受胶条的轴向冲击力和膨胀挤压力，从根本上杜绝了切刀脱落故障的发生。

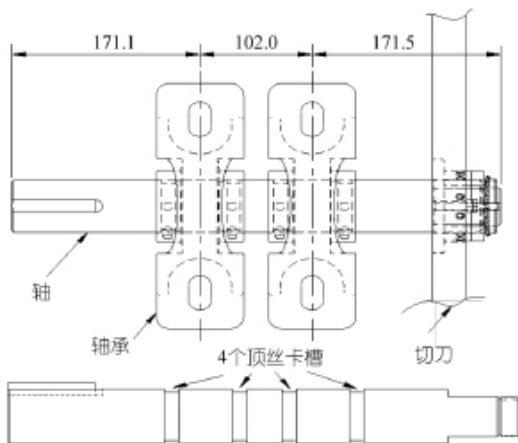
图4 切刀轴承的固定方式图

(4) 切刀轴承跑内圈。切刀轴安装在2个调心球轴承SEALMASTER 3-23D IU CW上，每个轴承通过4个顶丝顶紧卡在轴上的顶丝卡槽里，实现轴向定位(如图4所示)。但仅靠顶丝的作用力，无法克服切刀在切胶时产生的强大轴向推力和冲击力，长期运行后，顶丝和切刀轴会出现磨损，导致轴承跑内圈，轴与轴承之间出现轴向和径向位移，振动幅度显著增加，同时也给轴承的拆卸更换带来较大困难。

(4) 改进轴承定位方式。重新设计切刀轴结构，在两个轴承之间增加轴向定位轴套和反向锁紧螺母，改造后的轴承顶丝仅承担径向定位作用，轴向定位由定位轴套和锁紧螺母共同承担，能够有效克服切刀产生的轴向推力和冲击力，避免轴承跑内圈现象，减少轴与轴承之间的位移和磨损，降低振动，同时也便于
