# 一种微角度的无缝扇形块在全钢轻卡子午胎中的应用

**摘要:** 本文介绍一种两鼓轻卡成型机胶囊成型鼓扇形块底部带有微角度, 在全钢子午胎 16" 产品上应用。用以改善原有扇形块结构在生产中存在的胎圈气泡、胎圈缺胶, 以及胎圈出边 (胎圈宽) 等胎圈子口部位的一系列缺陷问题; 结果表明: 成型鼓扇形块由有缝改成无缝后, 加深扇形块深度, 扇形块底部增加角度, 使扇形块上角度和胎圈角度接近, 和钢圈有更好的适配性, 提高扇形块升起后对胎胚内侧子口挤压力, 解决胎胚内侧子口翘边问题以及保证了胎胚圈口形状与胎圈模具轮廓的一致性。

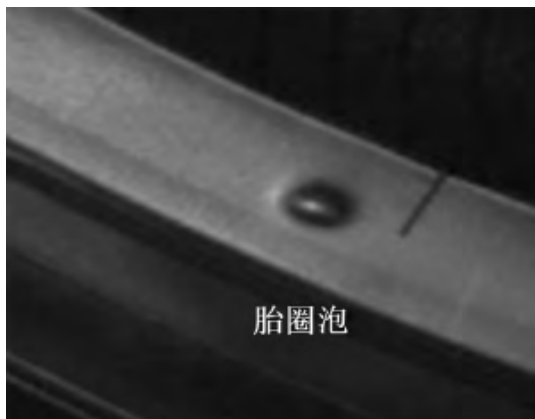
公司前期所采用的全钢轻卡成型鼓大多为有缝结构。在生产过程中，当扇形块升起时，锁块与锁块之间存在较大缝隙。这一结构缺陷致使在胎胚成型过程中，极易产生胎胚气泡；同时，在胎圈子口表面会留下明显的扇形块压痕，直接导致成品轮胎出现胎圈气泡和胎圈缺胶，如图1，图2所示的质量问题。

图1 胎圈泡

原有的有缝扇形块结构导致扇形块之间存在一定的间隙,这直接影响了胎圈部位的外观质量。特别是在成型后,胎圈表面常常会出现波浪状的凹痕,影响成品的外观质量,且可能引发胎圈泡和缺胶等质量缺陷。新的无缝扇形块结构设计消除了这些间隙,使得成型后的胎圈部位更加平滑,表面没有波浪状凹痕,外观质量得到了显著提升。

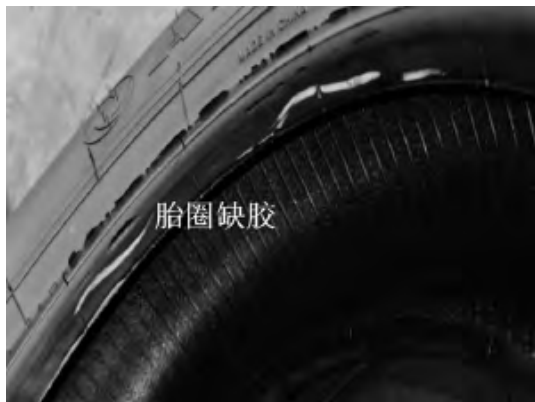
图2 胎圈缺胶

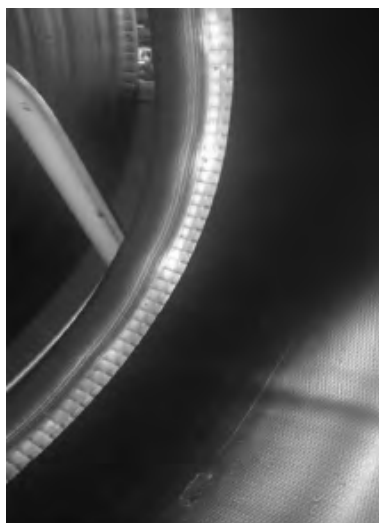
原16"扇形块深度较浅，在扇形块升起后，对胎胚内侧子口的挤压高度和力度均不足。这一情况直接造成胎胚内侧子口严重翘边，如图3所示，对轮胎成型质量产生较大负面影响。

图3 胎胚内子口翘边

通过对原有扇形块深度的分析,发现其深度 $H_1$ 较浅,如图7所示,导致对胎胚内侧子口的挤压高度和力度不足,从而在成型过程中,胎胚内侧的子口出现翘边现象,严重影响了产品的外观和性能。因此,在新的设计中,我们将扇形块的锁块深度 $H_1$ 加深,如图8所示。这一改进有效增强了扇形块升起后对胎胚内侧子口的挤压力度和高度,解决了翘边问题,并确保了胎圈的形状更加规整,外观更加平滑。

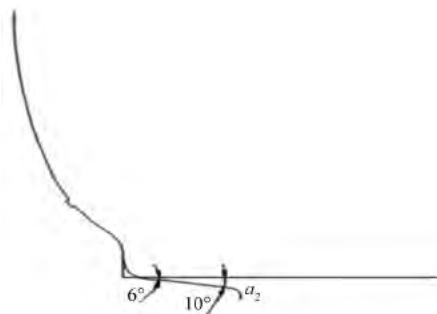
图4 胎圈轮廓示意图

从产品胎圈模具轮廓设计角度分析，胎圈轮廓带有特定角度，如图4所示。然而，成型后的胎胚子口形状与胎圈轮廓存在差异，这使得在硫化生产的装锅环节，操作难度增大。装锅过程中，卡盘与胎胚胎圈部位极易发生刮蹭，从而引发胎圈出边（胎圈宽）的成品缺陷，如图5所示。

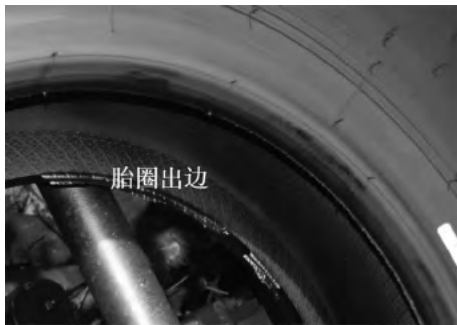
图5 胎圈出边

在原设计中,扇形块底部设置有橡胶锁紧环,且锁紧环具有角度 $\alpha_1$ ,如图7所示。钢圈位于有角度一侧,随着扇形块升起,橡胶锁紧环受到拉伸,然而该角度未能充分发挥作用,导致胶料挤压不均匀,从而影响了胎圈的形状一致性。为改善这一问题,新设计增加了底部角度 $\alpha_1$ ,如图8所示,使扇形块与胎圈角度更加匹配,进而优化了钢圈与橡胶锁紧环的适配性。

这时,扇形块升起时,胶料能够更加均匀地挤压,从而稳定了锁紧力,改善了胶料分布不均的问题,还确保了胎胚圈口形状与胎圈模具轮廓的一致性,减少了由于设备差异引起的胎圈出边问题,提高了成型过程的稳定性。

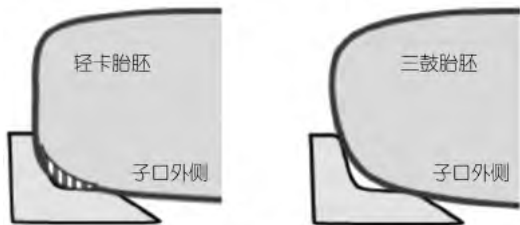
如图6所示,对比两鼓轻卡成型机和三鼓轻卡成型机生产的胎胚圈口形状可知,二者胎胚子口外侧轮廓形状存在明显不同。三鼓成型机生产的胎胚在装锅过程中较为顺畅,成品胎不会出现胎圈出边的缺陷;而两鼓轻卡成型机生产的同规格产品,其胎胚子口外侧轮廓相对突出。在硫化装锅时,胎胚下降过程中,子口外侧突出部分易与硫化卡盘发生刮蹭,导致胎圈出边问题频繁出现。经综合对比分析,原有的全钢轻卡16"扇形块在设计上存在不合理之处,亟待改进优化。

图6 两鼓轻卡成型机和三鼓轻卡成型机胎胚子口形状对比
